ETAT DES LIEUX LOCATIF

Appartement n°6 duplex gauche
Immeuble résidentiel

PROCES-VERBAL D'ETAT DES LIEUX LOCATIF A L'ENTREE

5030 GEMBLoux
Avenue du Ponant 32
Appartement n°XX duplex + Cave

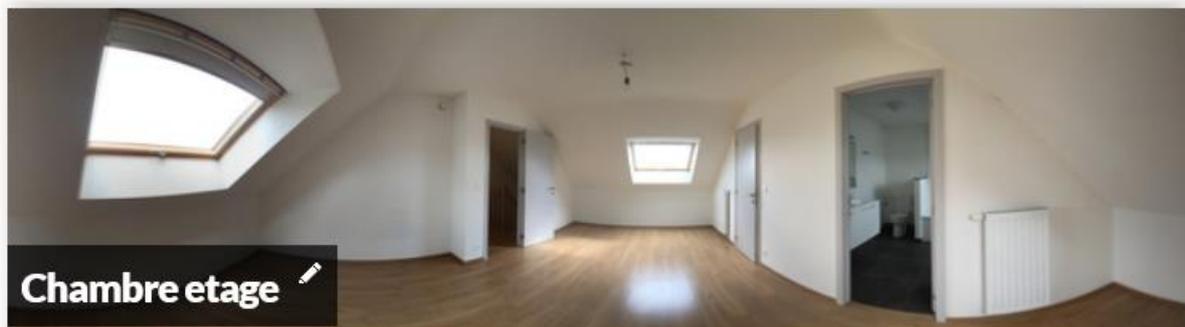
CHAMBRE PRINCIPALE :

Plafond et pente de toiture : conformes aux généralités. Un point lumineux avec ampoule fonctionnelle au centre. Petit évidement de plafonnage lié au tubage. Fendilles dans les jonctions murales généralement présentes.

En façade avant, le versant comprend un **châssis de toiture**, de marque VELUX en sapin traité d'usine. Petits débordements de peinture linéaires sur la poignée tirante. Départ d'écaillage d'enduit sur 3 à 4 cm au niveau de l'ébrasement. Manipulation sans particularité. Un store velux beige occultant présent et intact.

Mur à droite : deux prises électriques et une prise réseau accouplée en pied gauche. Fendille longeant le versant de toiture plus marquée.

À droite, une **porte donnant sur l'espace dressing** avec clé n°5 fonctionnelle. Léger disjoint constructif dans l'angle pour mémoire

Relevons des départs de fissurations constructives, plus marqués dans l'angle.

Versant de toiture arrière : conforme aux généralités. Relevons une petite fissuration constructive naissante au niveau du départ de toiture arrondis. Le plafonnage est légèrement hors plomb au niveau de la jonction avec le besquaire et de l'encadrement de fenêtre.

Encadrement avec un **châssis de toiture**, de marque VELUX, toujours de mêmes caractéristiques, présentant un petit point d'impact d'environ 2 cm sur l'arête vive inférieure droite. Petits écailllements d'enduit naissants au niveau de l'ébrasement. Un point de rebouche d'enduisage d'un bon centimètre de diamètre. Un store velux beige occultant fonctionnel.

Mur à droite : marqué par un aspect plus terne au centre. Nous relevons également un point d'écrasement centimétrique dans l'enduit. Buse d'extraction d'air VMC intacte.

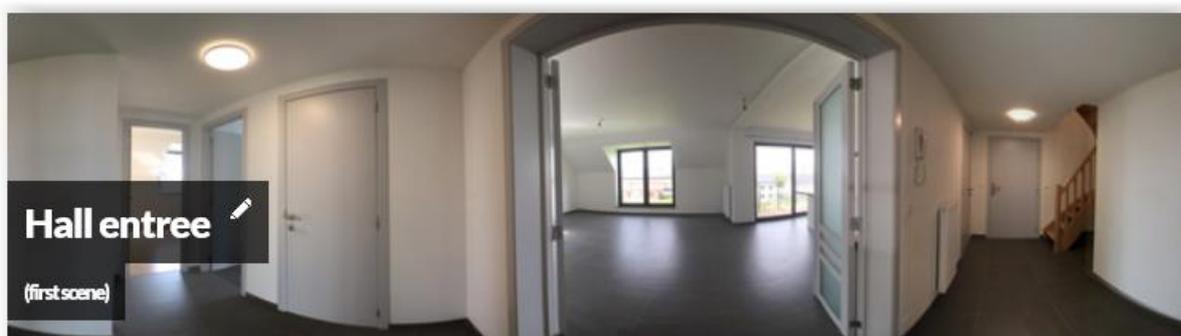
HALL D'ENTRÉE :

Plafond : conforme sur l'ensemble avec deux points lumineux type PHILIPS à coiffes circulaires conformes. Un détecteur incendie testé et fonctionnel.

Murs : conformes. Peinture classée comme terne.

La **porte d'entrée principale** est de type RF et dispose d'une serrure de sécurité avec trois points d'ancrage, d'un judas optique. La quincaillerie extérieure est de type poussoir en inox brossé. Ebrasements extérieurs sont de plus large gamme mais néanmoins sous une peinture similaire masquant un petit point de retouche discret en tête supérieure.

En prolongement, pas de remarque particulière. Petites traces grises sur 2 dm².

Retour mural avec une **porte donnant sur la chambre centrale avant** toujours de mêmes caractéristiques sur son ensemble. Traces de frottements blanches d'allure lavable restant visible

Trumeau avec un interrupteur et 1 petit écrasement sous peinture.

À droite vers séjour : mur comprenant une plus large baie avec **double porte** comprenant trois petits-bois décoratifs et oculus en verre dépoli, tous intacts. Côté hall, un éclat centimétrique, partiellement réfectionné et sous peinture, à environ 1,80 m de hauteur. La seconde porte marque par des petits impacts résiduels sur la traverse supérieure en une demi-douzaine de points mais sous peinture. L'encadrement est conforme pour le surplus.

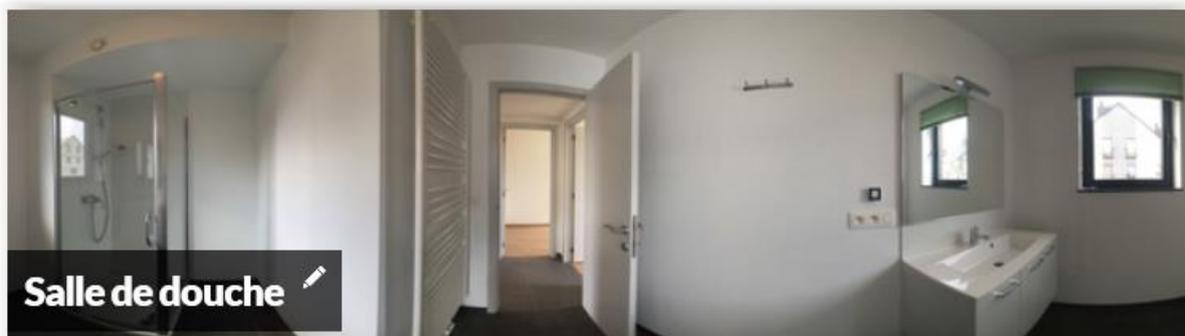
SALLE DE DOUCHE :

Plafond : conforme aux remarques générales, avec **applique** lumineuse IP44 PHILIPS.

Murs : conformes avec, côté douche, un coffrage intégrant le conduit de ventilation mécanique contrôlée. La buse est intacte mais l'enduit est évidé à proximité de cette dernière.

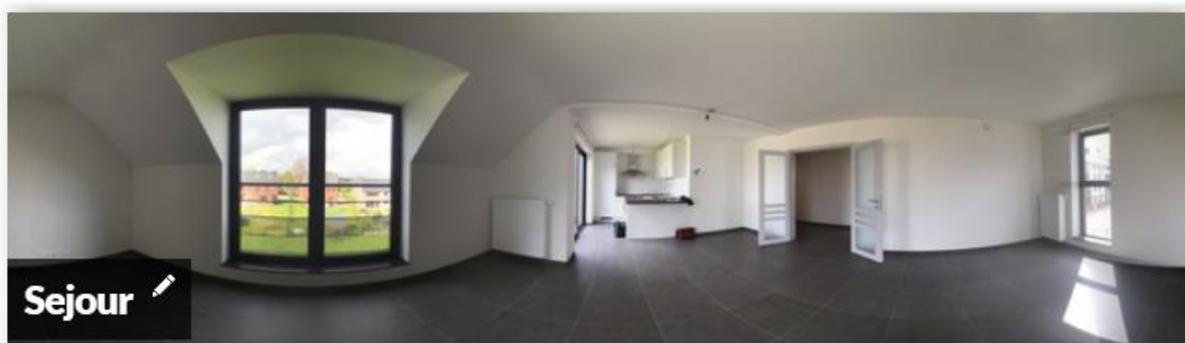
SÉJOUR CUISINE :

Plafond : toujours de mêmes caractéristiques sur l'ensemble et comprenant trois arrivées électriques avec ampoules et soquets conformes. Côté cuisine, l'ampoule est économique.

Pente de toiture côté séjour : intacte avec une lucarne comprenant deux à trois retouches visibles probablement liées aux premières fissurations constructives. Large **châssis** à ouverture oscillo-battante et équipé d'un garde-corps extérieur conforme à celui de la terrasse avec finition nid-d'abeilles. Sous-jacent, **deux tablettes** en pierre bleue polie marquées de petites traces d'empreintes asséchées.

Sol : celui-ci est conforme sur l'ensemble avec deux arrêts de porte côté séjour. Plinthes assorties avec des petits disjoints de raccords au niveau du mobilier de cuisine. Légers disjoints entre sol et plinthe.

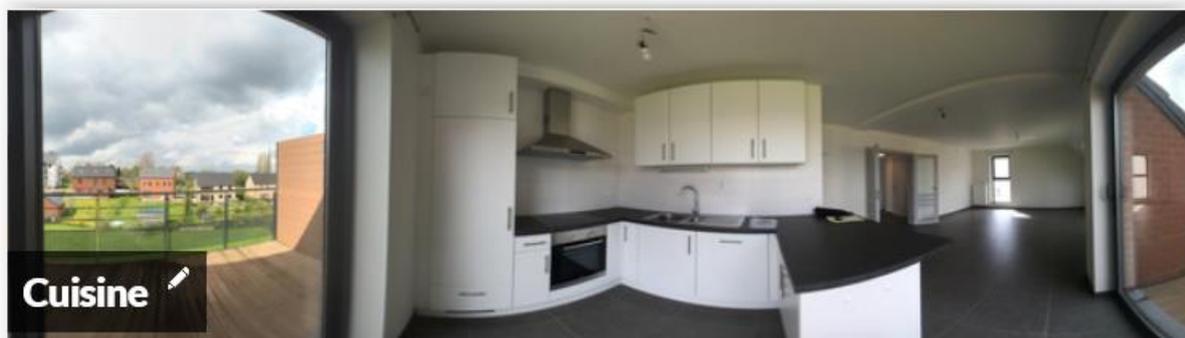
ZONE CUISINE

Mobilier de cuisine : conforme aux généralités :

- **Colonne frigo** avec une petite découpe dans le coffrage supérieur. Premier portillon ouvrant sur un espace de rangement avec planche de rayonnage état neuf et intact. Un porte-patère sur le montant gauche. **Frigo intégré**, de marque BOSCH comprenant quatre accessoires de porte avec œufrier, cinq clayettes en verre et un bac à légumes de même qu'un espace congélation avec portillon intact.
